# HYDROGEOLOGISCHES BÜRO DR. KÖHLER

## Friedhof Spielberg

### Ergänzende Untersuchungen am 05.11.2025

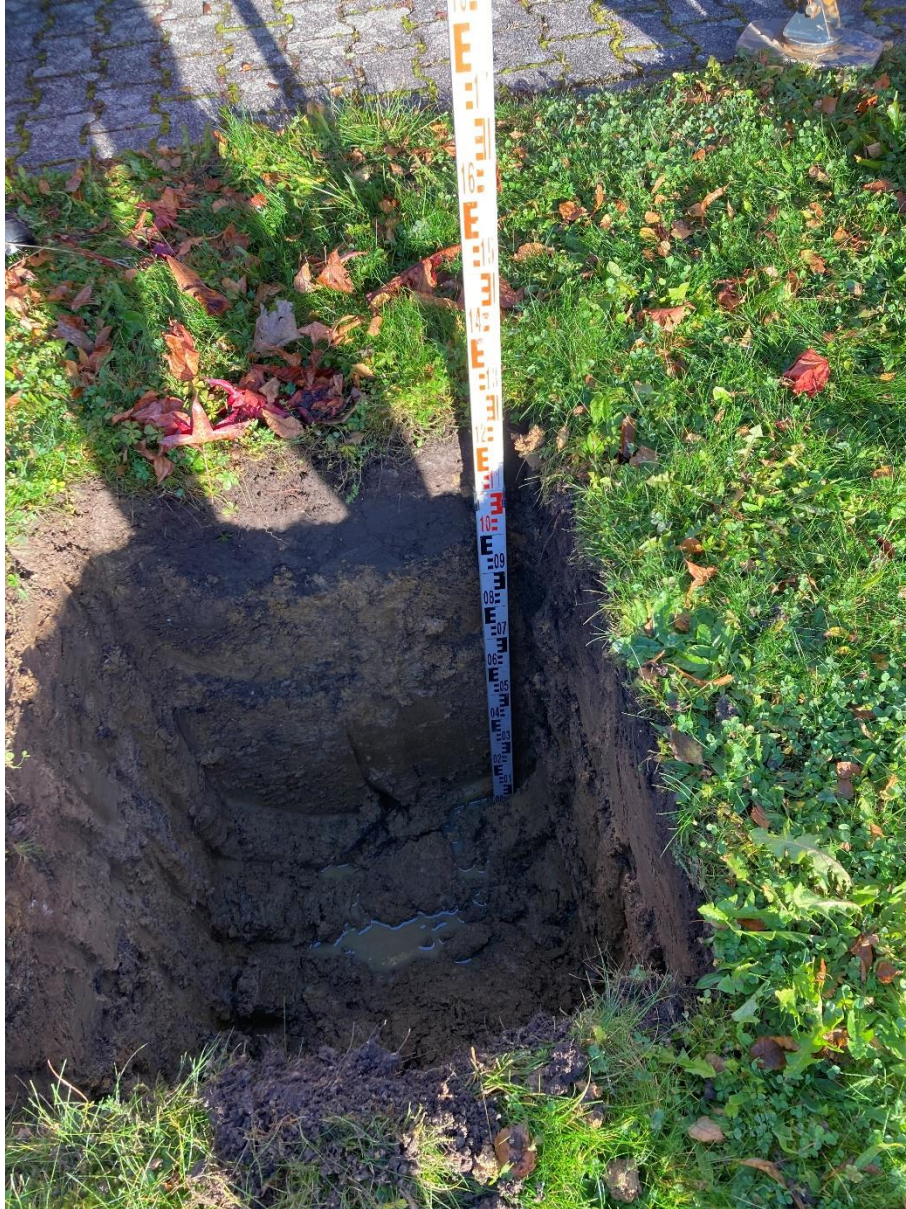
Zur näheren Erkundung der Bodenwasserverhältnisse wurden am 05.11.2025 zwei Schürfe im Norden der Friedhofsfläche ausgeführt. Als Ergebnis kann festgehalten werden, dass in beiden Schürfen in Altgräbern auf Sarghöhe Wasser in den Schurf zugeflossen ist. Im Schurf südlich der Mauer konnte der Wasserzutritt aus einer Richtung festgestellt werden, in der sich der ehemalige Sarg befand. Beim Aufschürfen bis zum Sandstein“fels“ zeigte sich keine sichtbare Versickerung des Wassers im Schurf.

**Bild 1: Friedhof Spielberg:** Schurf im nordöstlichen Altgrabfeld (nördlich der Mauer) bis 1,3 m Tiefe im Altgrab mit Wasserzutritt (05.11.2025)

Daher wird empfohlen, eine Drainageanlage für die neu zu gestalteten Friedhofsflächen im Norden zu planen.

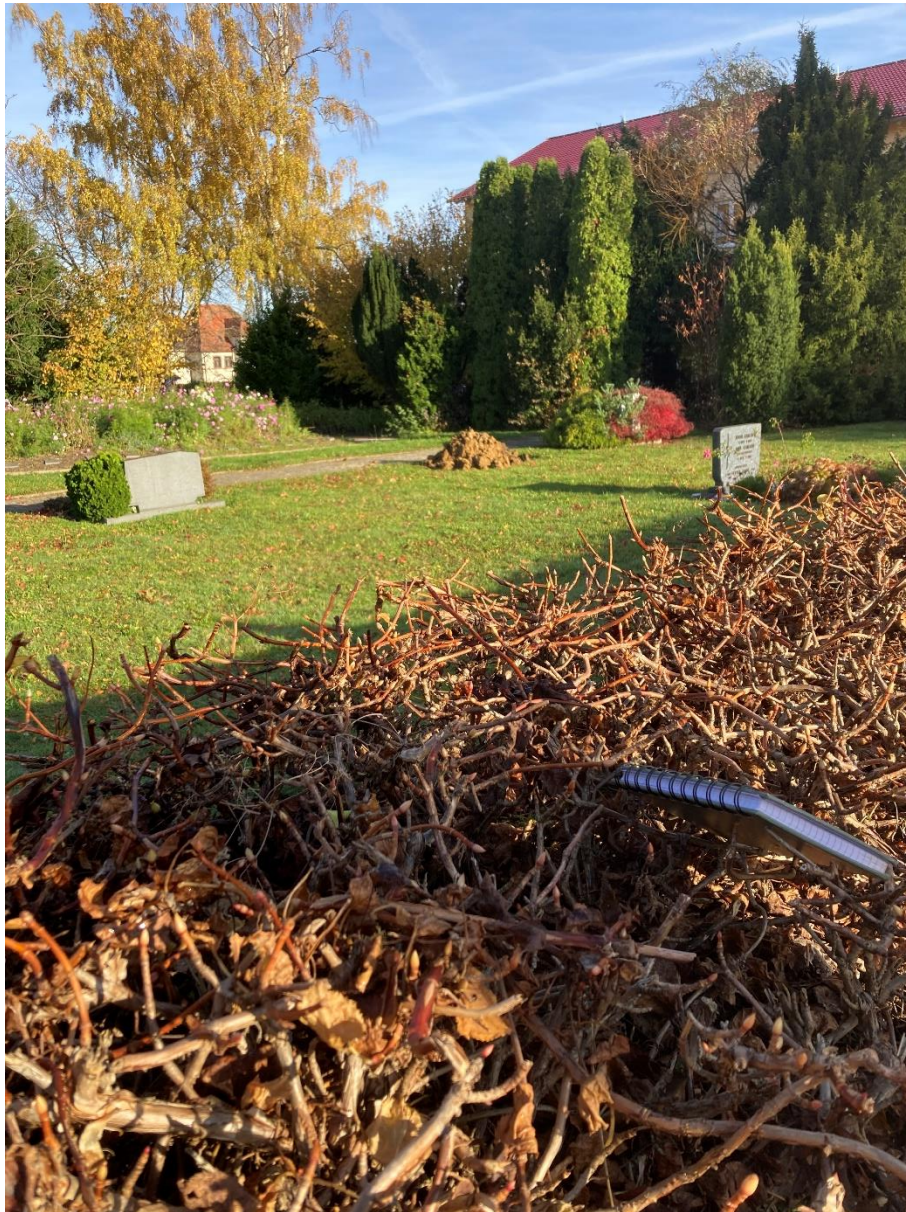
**Bild 2:** Friedhof Spielberg: Blick auf die Schurfstelle des Schurfes in Bild 1 (05.11.25)

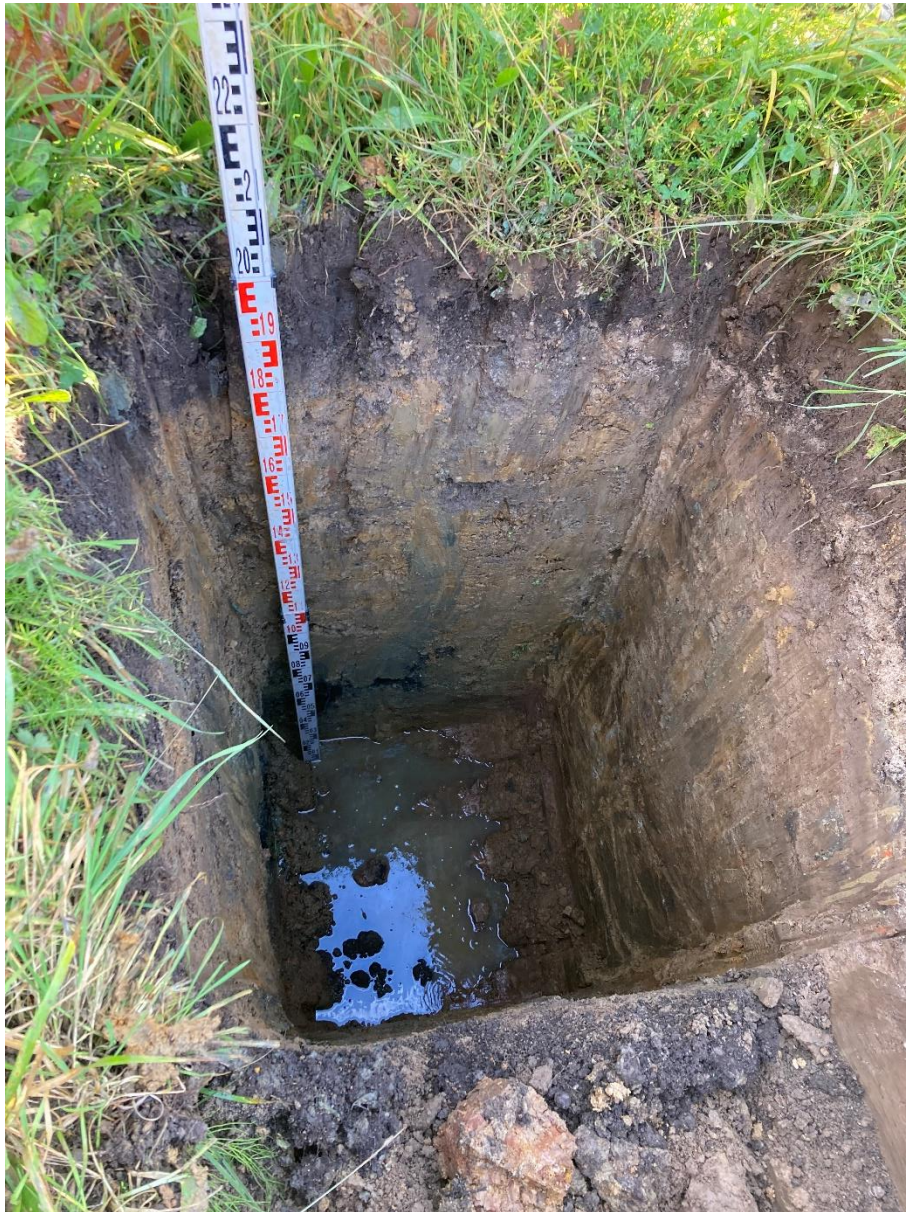
Diese örtlichen Wasseransammlungen sind darauf zurückzuführen, dass sich Sickerwasser in den Särgen ansammelt und nicht so schnell versickern kann und die Verwesung behindert.

**Bild 3:** Friedhof Spielberg: Schurf im nordöstlichen Altgrabfeld (süddlich der Mauer) bis 2,1 m Tiefe mit seitlichem Wasserzutritt aus Altgrab (05.11.2025)
